Gowin RUNBERボードV1.2の フラッシュ書き込み不具合の原因と対処法

V1.2ボードではコンフィグ・データをフラッシュに書き込むべからず

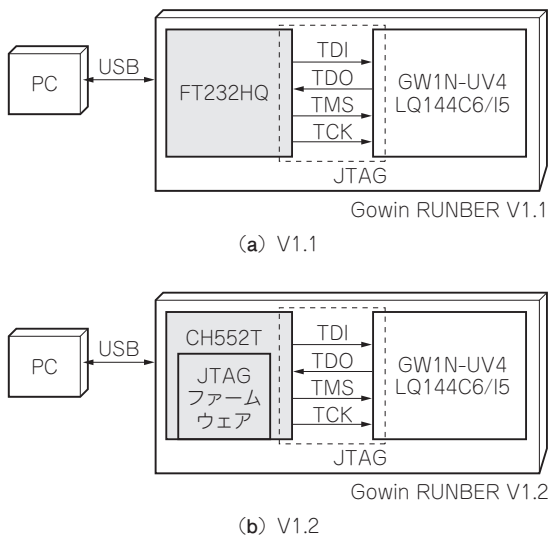
図1 バージョン1.2のボードはJTAGインターフェースが変更されている

Gowin RUNBERはV1.2と呼ばれるバージョンです。このバージョンのUSB-JTAG変換回路に不具合があり、内蔵フラッシュ・メモリへの書き込み操作を行うと、内蔵フラッシュ・メモリの消去に失敗します。さらにフラッシュ・メモリどころかSRAMへの書き込みすら行えなくなります。記事執筆時点で使用したバージョン1.1のボードではこの問題は起こりません。

バージョン1.1からの変更点として、FPGAの書き込みに用いるUSB-JTAGインターフェースが挙げられます。図1にそれぞれのバージョンのUSB-JTAGインターフェースを示します。V1.1ではUSB-JTAGインターフェースとしてFT232HQ (FTDI) が使用されていました。これが、V1.2ではCH552T (Nanjing Qinheng Microelectronics)に変更されています。

記事の内容はSRAMへ書き込むことで試すことができるので、フラッシュ・メモリへの書き込みは行わず、SRAMへの書き込みによって実行するようにしてください。本稿では不具合の要因と、現象発生時の対策について説明します。
